# energie in huis

## Ontluchten van de Elga

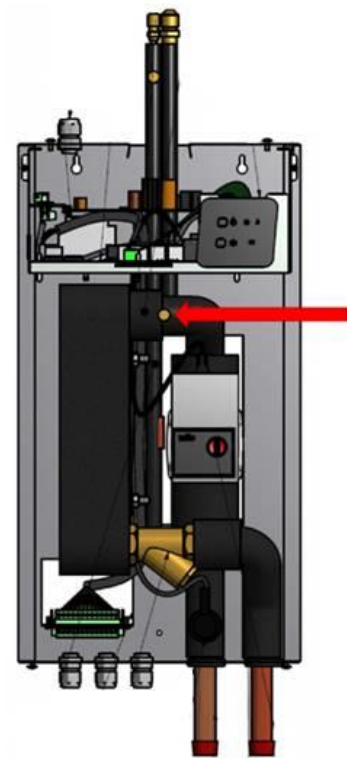
4. Draai het koperkleurige dopje in het midden van de Elga helemaal los  
*Zie afbeelding voor de aanduiding van het juiste knopje (rode pijl)*
5. Druk voorzichtig het pinnetje (dat onder het dopje is verschenen) in totdat er geen lucht meer uit komt  
*Het handigst is om dit pinnetje in te drukken met een paperclip of schroevendraaier*  
*Het kan zijn dat er een klein beetje water uit komt, vang dit op met het doekje*

1. Haal de schroeven aan de boven- en onderzijde van de kunststof kap los
2. Trek vervolgens de kunststofkap naar u toe om deze er af te halen
3. Pak een doekje om een klein beetje water op te vangen, mocht dit nodig zijn

6. Draai het dopje er weer op
7. Bevestig de kap op de Elga
8. Controleer of de thermostaat nog een storingscode weergeeft. Staat code 32 niet meer genoteerd? Dan is het probleem verholpen! Staat dezelfde code nog op de thermostaat, neem dan contact met ons op via het onderstaande telefoonnummer.
